平成25年度 損害評価会 園芸施設共済部会報告資料

平成25年7月2日(火)
東京都農業共済組合

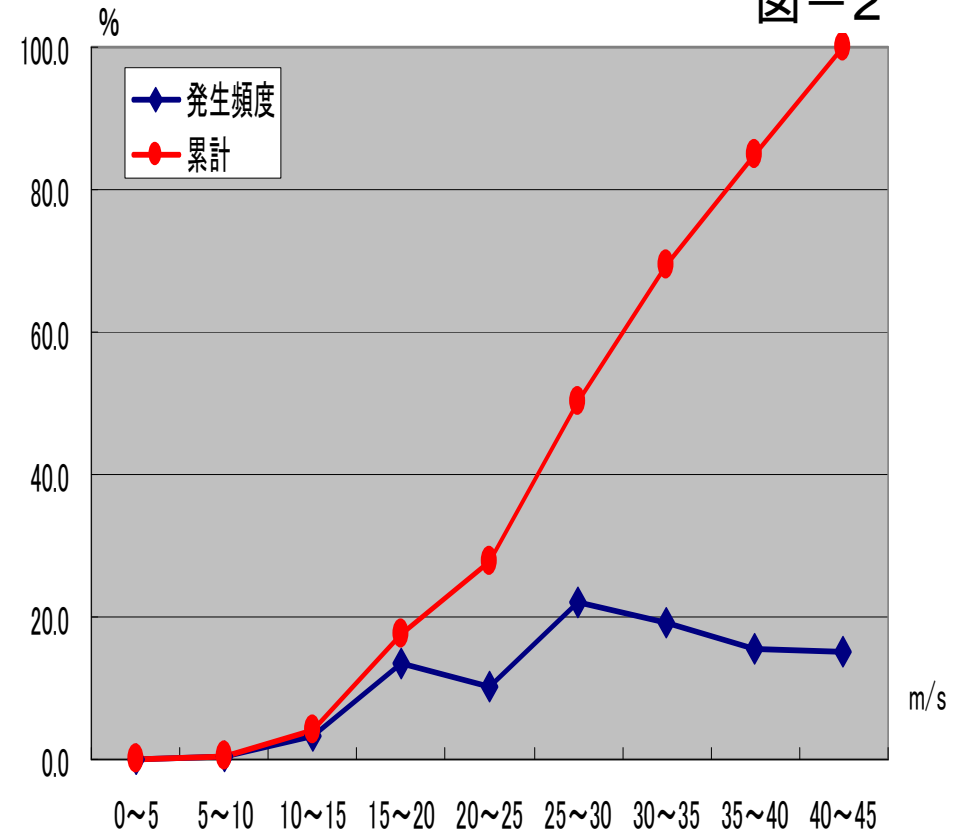
図-2

表-2、図-2より、第一段階として最大瞬間風速が15m/sを超えた場合に事故が発生しやすく、25m/sを超えた場合には顕著に増加している。

- 東京都においては、主に見込まれる自然災害は風害である。(表-1)
- 最大瞬間風速が15m/sを超えたあたりから、事故が発生する。(表-2、図-2)
- 最大瞬間風速が25m/sを超えた場合には、80棟近い事故が予想される。(表-2、図-2)
- 南風による事故が48.7%であるため、施設の南側の補強が損害防止に有効である。(表-3)
- 東西型の施設は施設本体(骨格材)に被害を受けやすい。(表-5)
