園芸施設における 降雪・積雪対策について

令和4年2月8日(火)気象庁発表の気象情報では、2月10日(木)から11日(金)にかけて東京23区を含めて大雪となる所がある見込みです。園芸施設をお持ちの農家組合員の皆様におかれましては、大雪の前に出来る損害防止措置について、下記にまとめておりますので、ご自身の安全を確保したうえでご協力をお願い申し上げます。

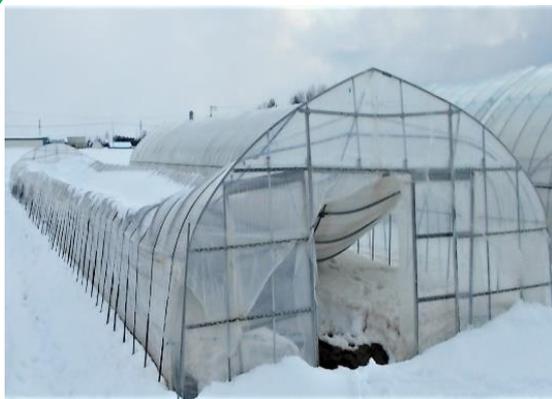
平成26年2月14日～16日

東京都内の園芸施設被害状況

○被害棟数

458棟

○2月14日に千代田区気象庁大手町庁舎で27cmの積雪を記録しました。14日18時過ぎに大雨に変わり、雪が水分を大量に含んだことで園芸施設本体に深刻な被害をもたらしました。

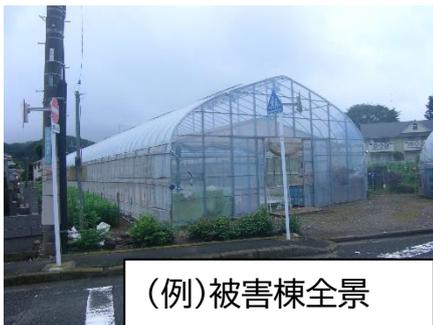
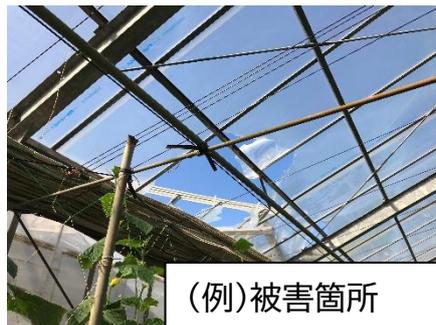
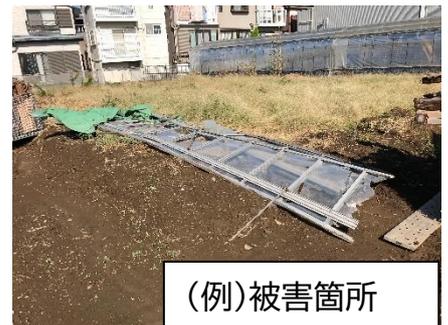
被害発生件数によっては、現地確認までに数日を要する場合があります。当組合の職員が現地確認する前に、園芸施設の修理を行う場合、当組合に被害連絡の上、①被害棟全景、②被害箇所

※角度を変えて4枚 合計で最低5枚以上撮影していただきますようお願いいたします。

※スマートフォンで撮影する場合横向きでの撮影をお願いします。
